# Grundwassersituation in Castrop-Rauxel, Bereich Henrichenburg-Ickern- Habinghorst

Frank Reichel, Emschergenossenschaft

07.03.2024, 17:00 Uhr

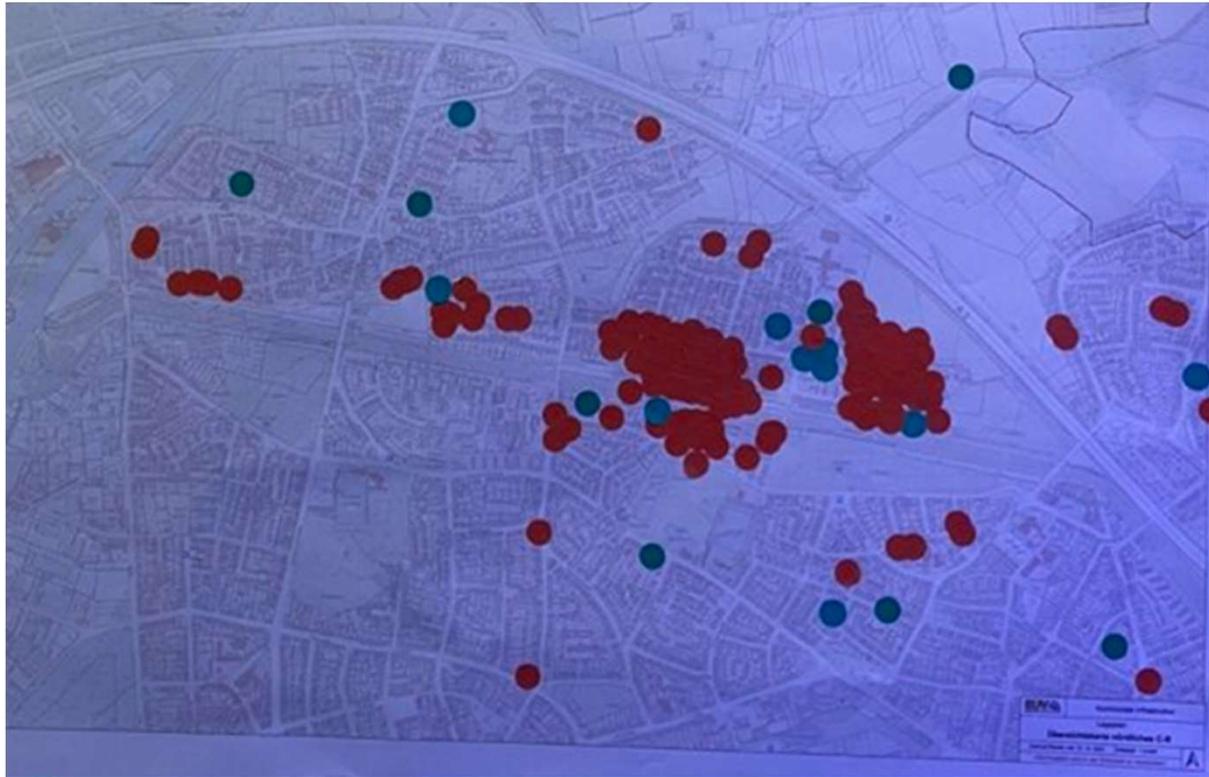
# Vom Starkregen betroffene Grundstücke

gemäß Bürgertermin Oktober 2023

● Betroffene Grundstücke

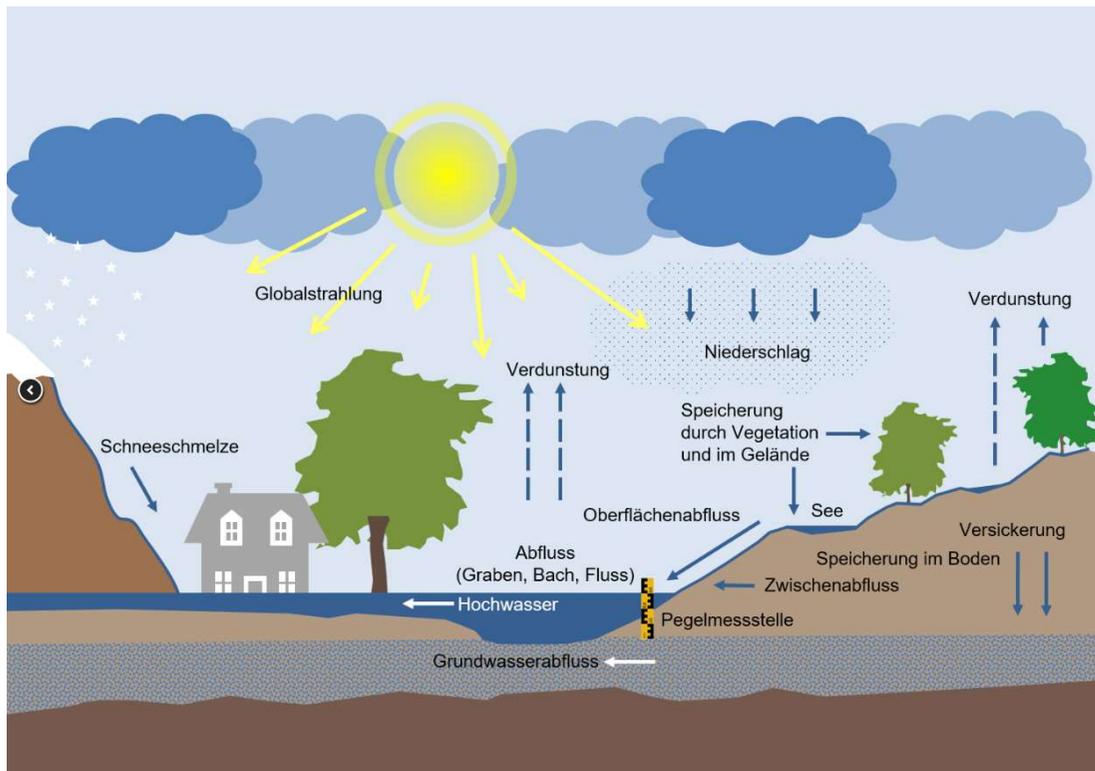
# Abflusskomponenten

Niederschlag, Verdunstung, Grundwasserneubildung, Oberflächen- und Zwischenabfluss

- **Grundwasserneubildung**
  - Im Frühjahr und Winter versickert ein Teil des Niederschlags bis zum Grundwasser und führt dort zu einem Anstieg der Grundwasser-Oberfläche
- **Oberflächen- und Zwischenabfluss**
  - Teil des Niederschlags, der nicht verdunstet und nicht zur Grundwasserneubildung beiträgt.
  - **Starke** Oberflächen- und Zwischenabflüsse können zu **Hochwasser** und/oder zum **Einstau im Kanalnetz** führen

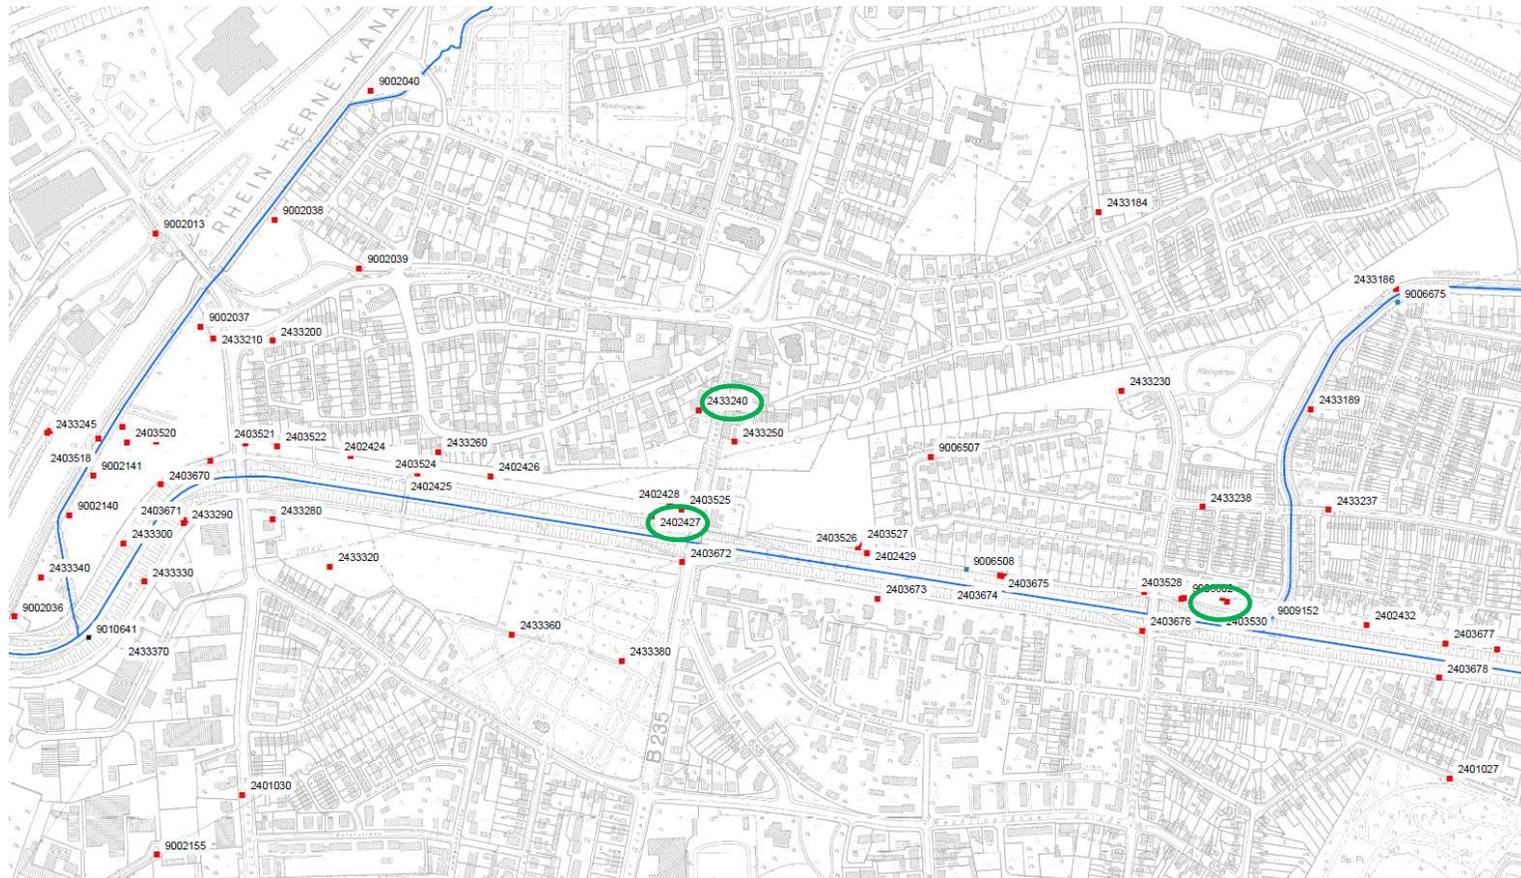
# Grundwasser-Messstellen

## Übersichtsplan westliches Teilgebiet

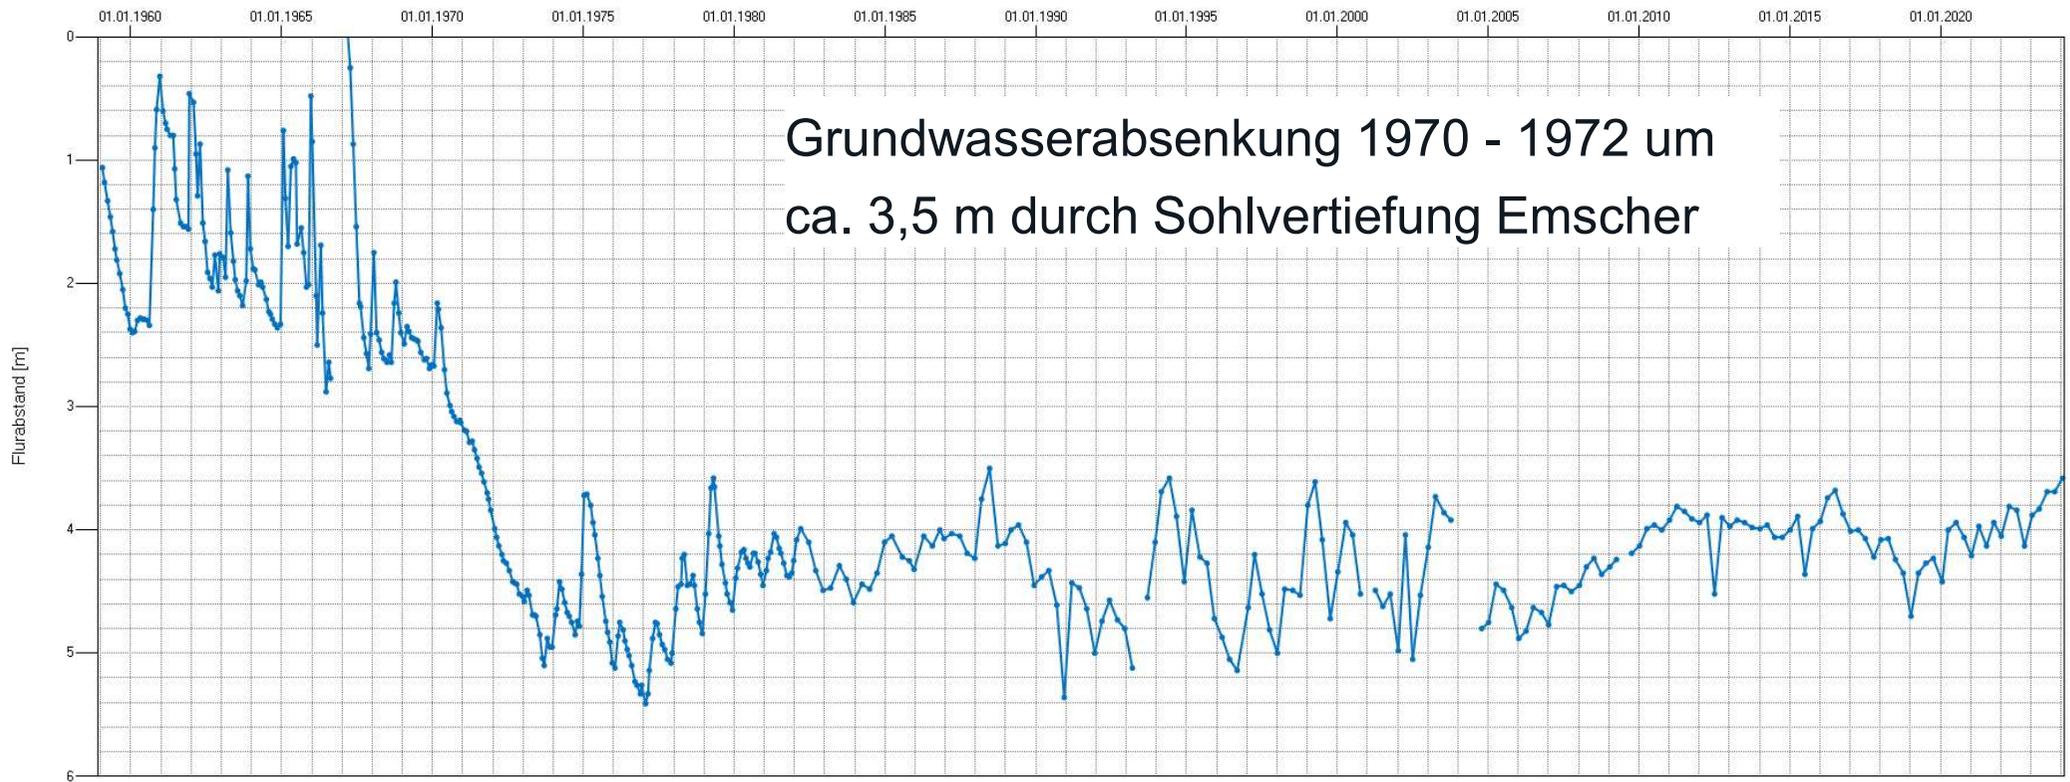
## Langzeit-Flurabstands-Ganglinie Henrichenburger Straße

GW-Messstelle 2433240, Zeitraum: 01/1959 – 01/2024 (65 Jahre)

- Die Anfang der 1970er Jahre durchgeführte Vertiefung der Emscher-  
sohle führte im Betrachtungsgebiet zu einer deutlichen Absenkung der  
Grundwasserstände bzw. Zunahme der Flurabstände.
- Die heutigen Flurabstände liegen im Umfeld der Emscher deutlich  
unterhalb der Kellersohlen (3,5 m u. GOK – 7,7 m u. GOK).
- Bei dem im Starkregenfall in die Keller eingetretenen, klaren Wasser  
handelt es sich überwiegend **nicht um Grundwasser**.
- Weder der Bau des Abwasserkanals Emscher noch der Bau des  
Stauraumkanals verursachten Grundwasserstandsänderungen.

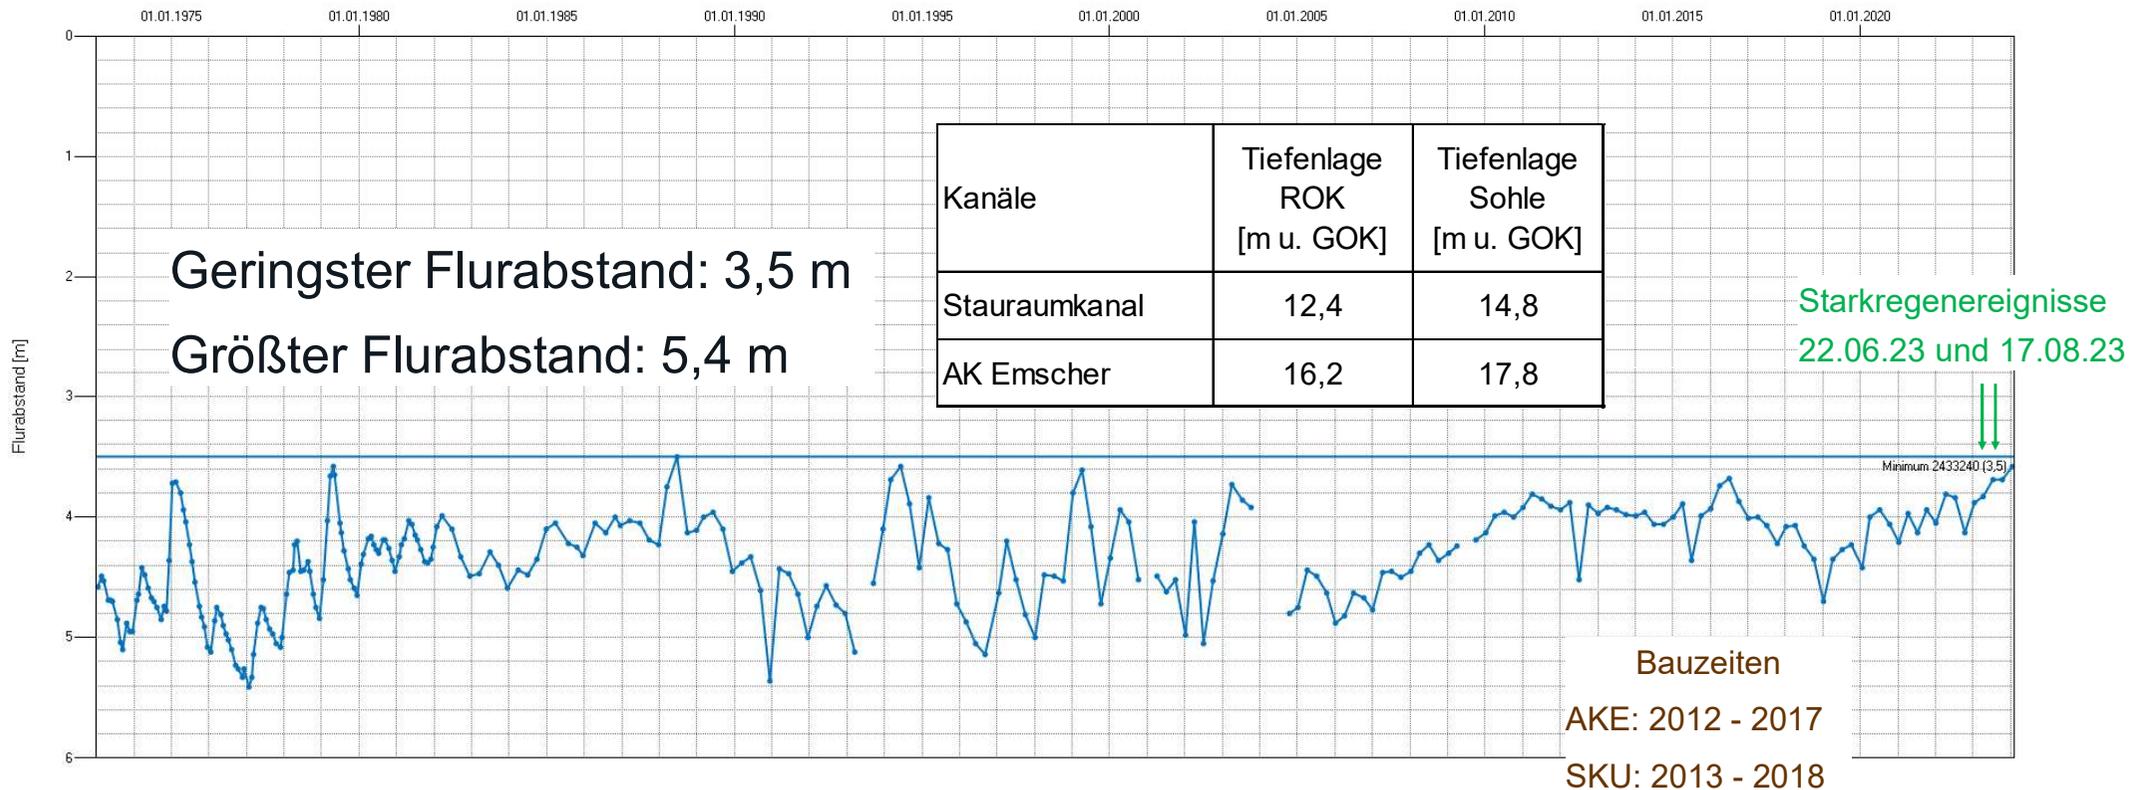
# Flurabstands-Ganglinie Henrichenburger Straße

GW-Messstelle 2433240, Zeitraum: 01/1973 – 01/2024 (51 Jahre)

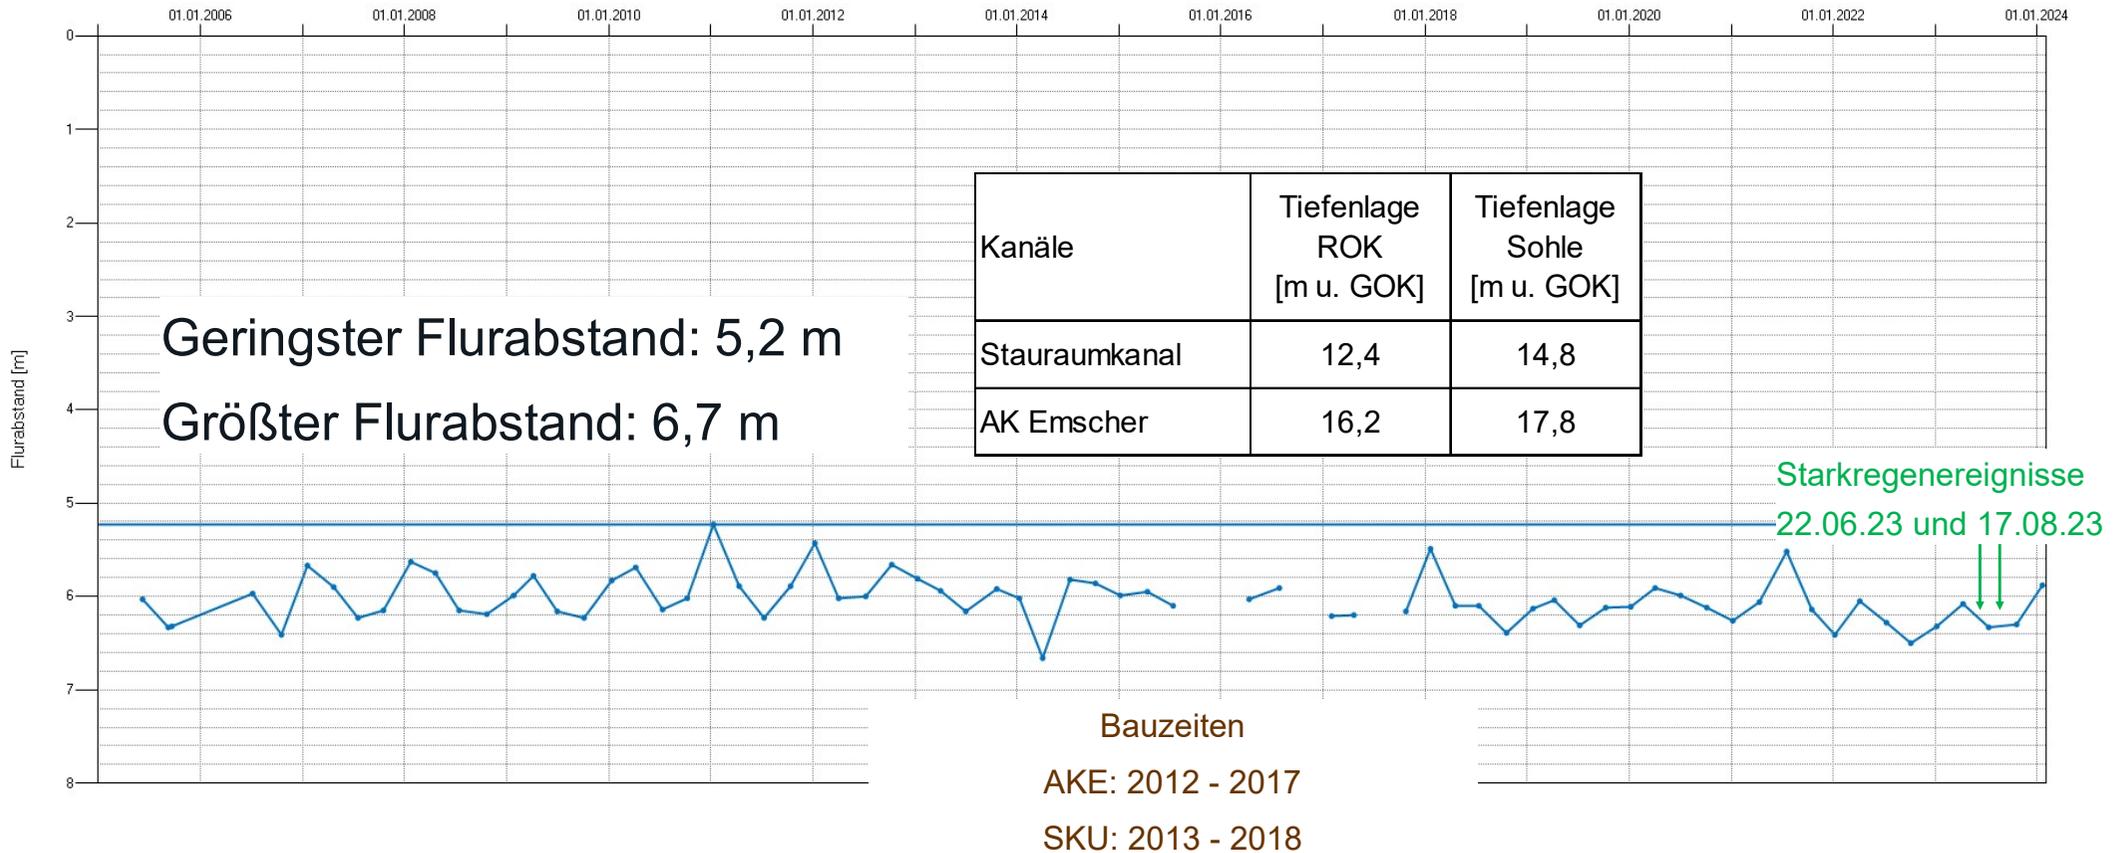
# Flurabstands-Ganglinie Henrichenburger Straße

GW-Messstelle 2402427, Zeitraum: 01/2005 – 01/2024 (19 Jahre)

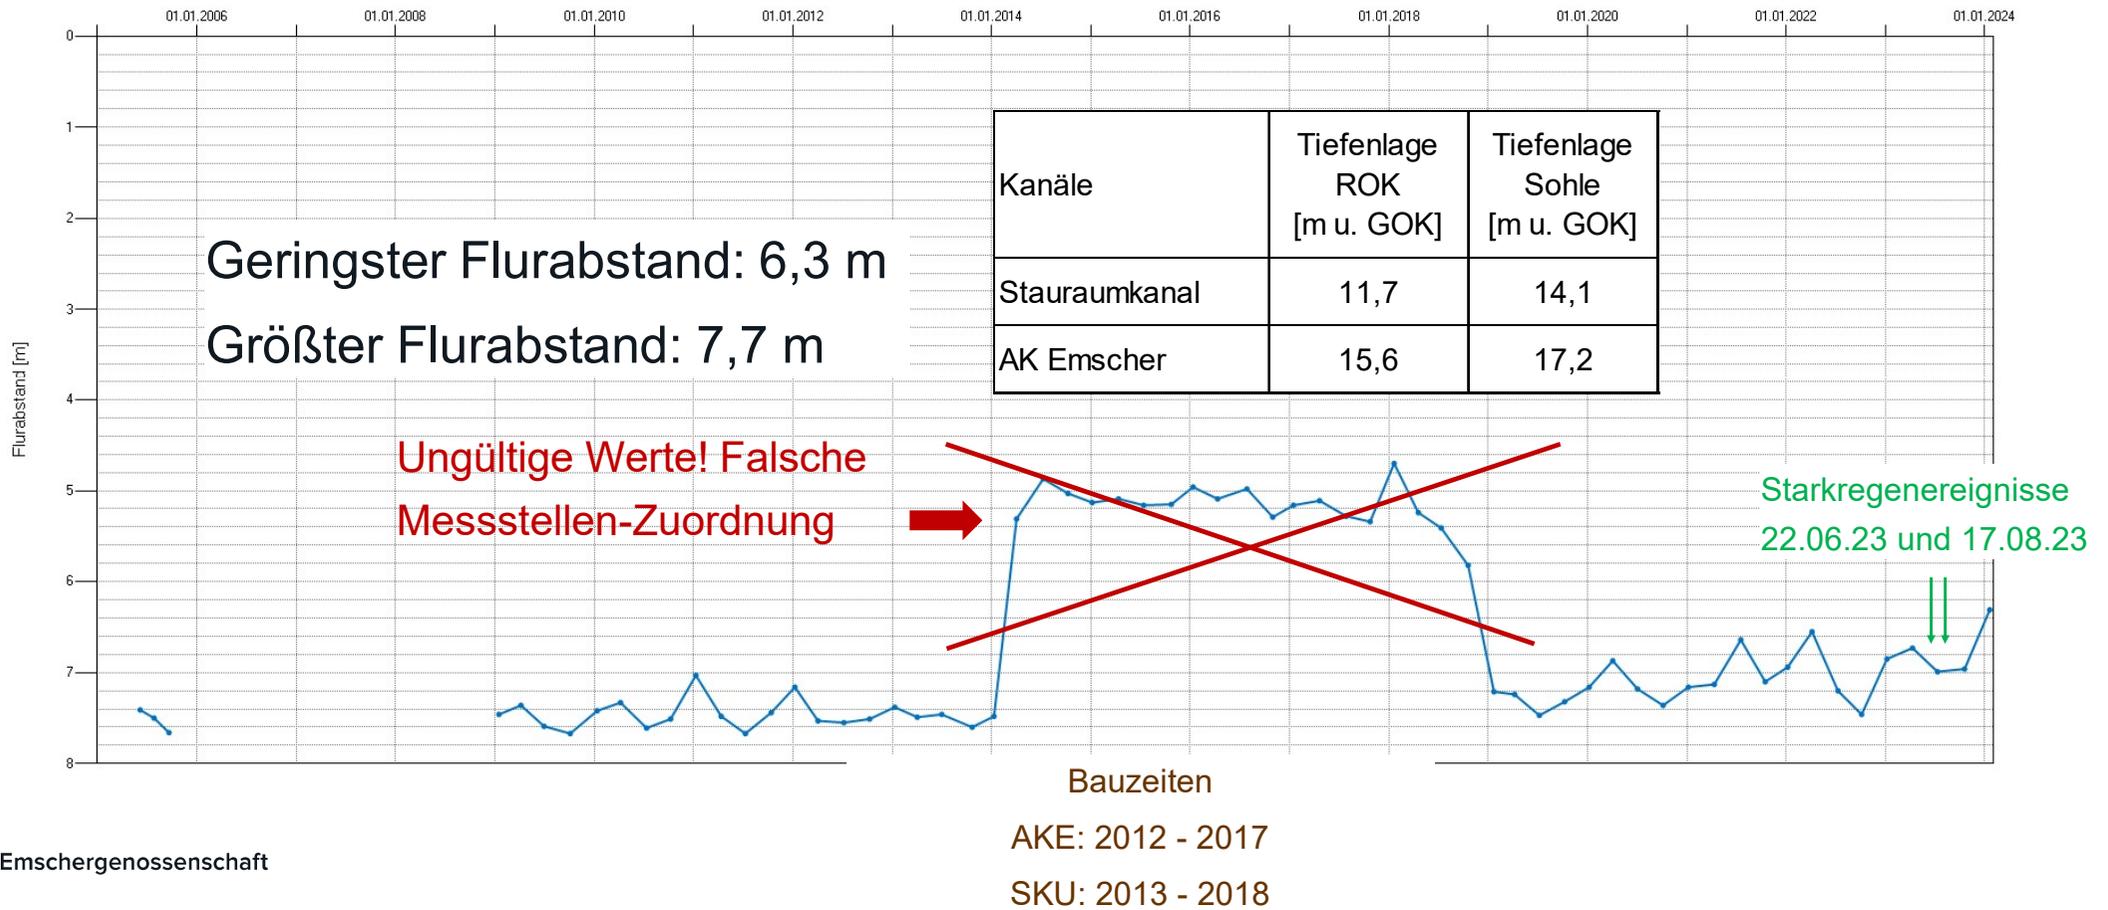
# Flurabstands-Ganglinie östl. Borghagener Str.

GW-Messstelle 2403529, Zeitraum: 01/2005 – 01/2024 (19 Jahre)

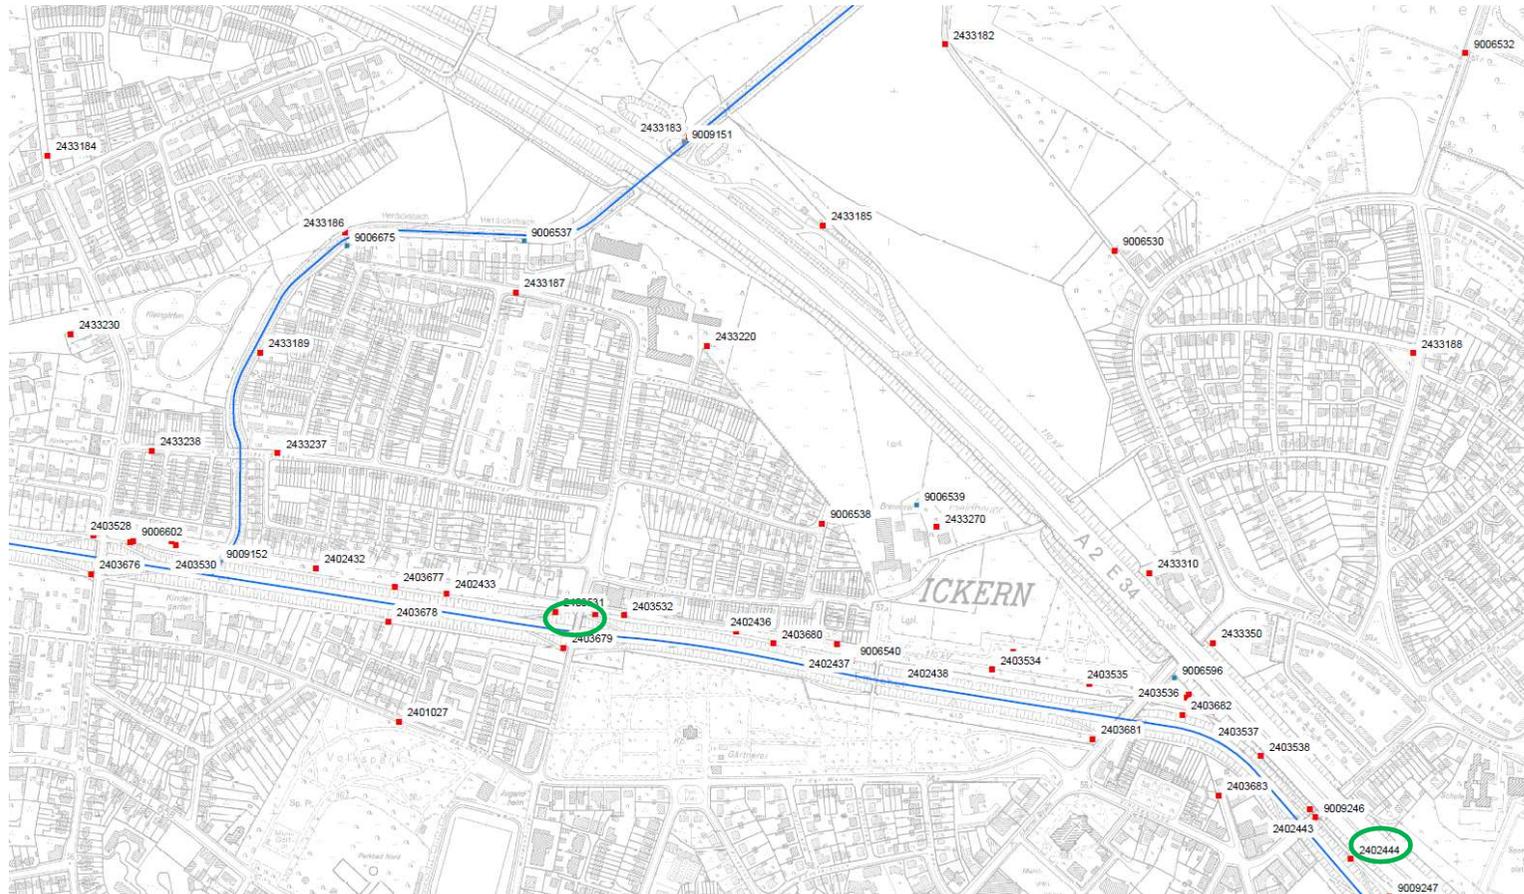
# Grundwasser-Messstellen

## Übersichtsplan östliches Teilgebiet

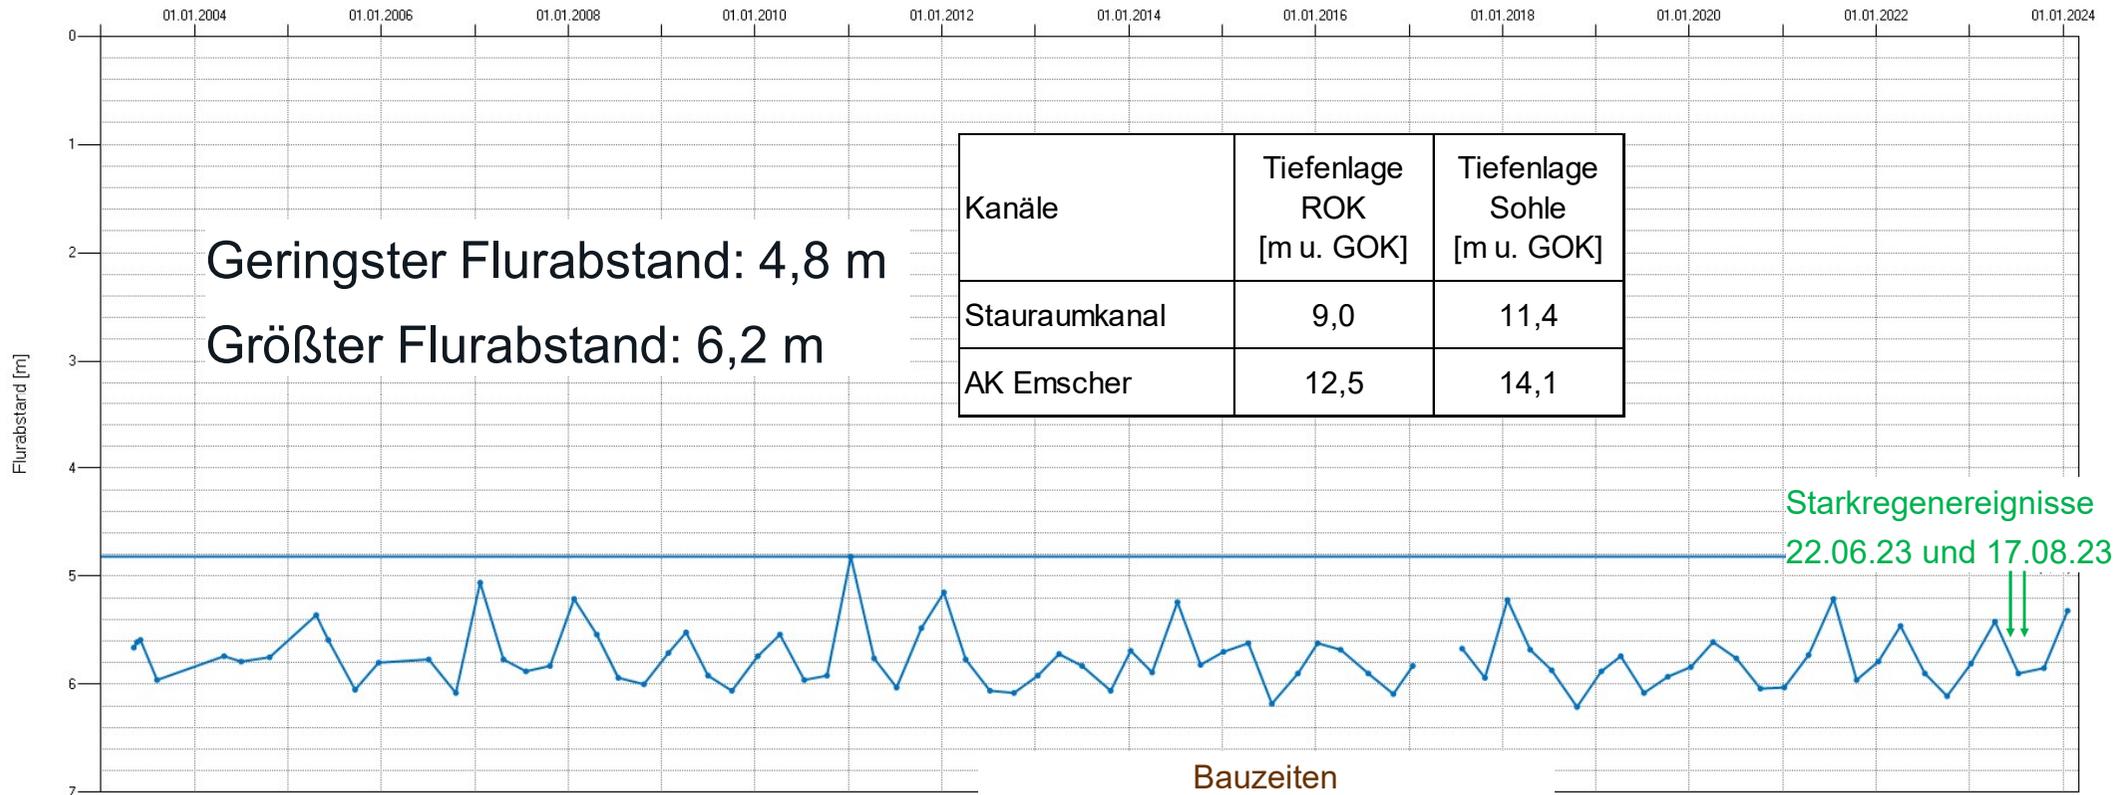
# Flurabstands-Ganglinie südöstl. Emscherstraße

GW-Messstelle 2402444, Zeitraum: 01/2003 – 01/2024 (21 Jahre)

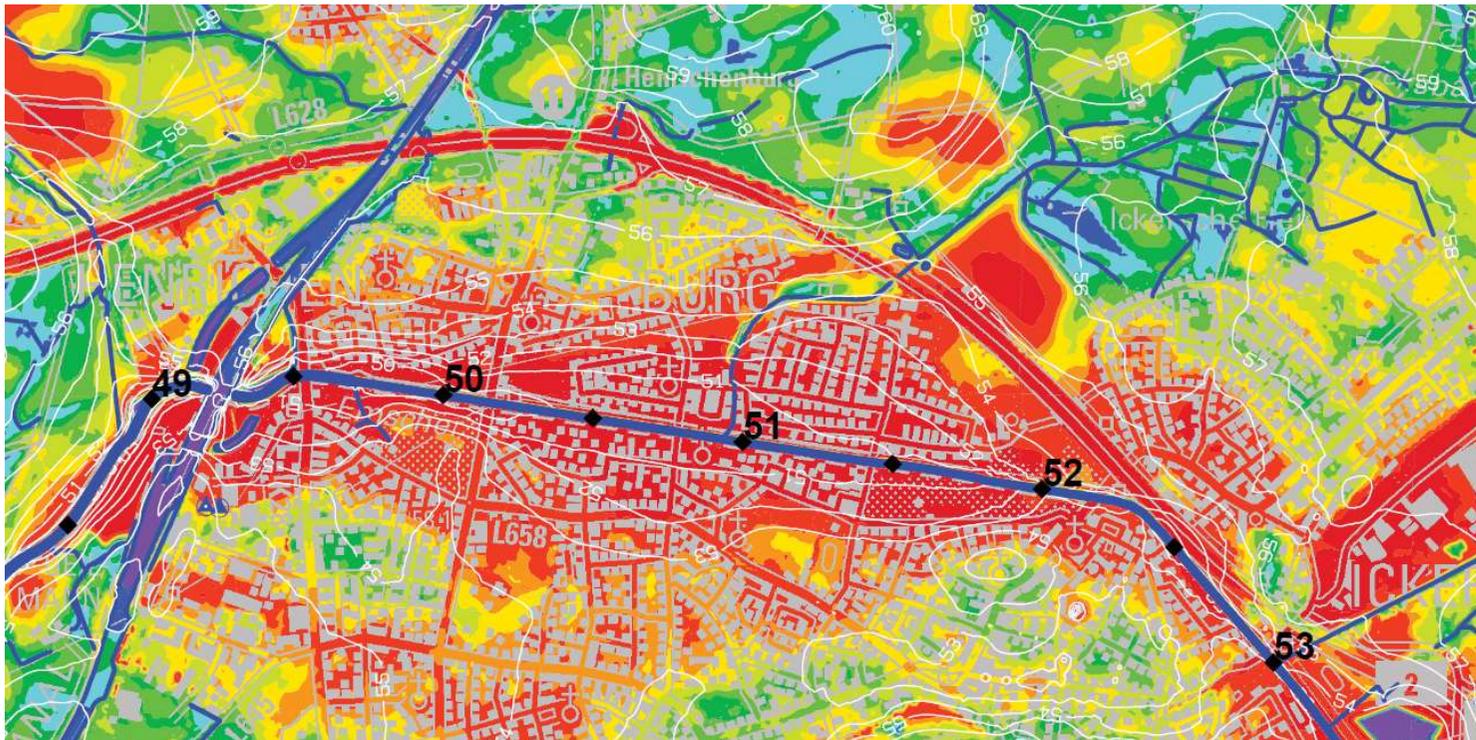
# Mittlere Grundwasser-Flurabstände

gemäß GW-Modell 2019

**Hohe Flurabstände  
= unkritisch !**

(weiße Linien) GW-Gleichen [m NHN]

Stand nach Abschluss der Baumaßnahmen AKE und SKU Industriestraße
